大正9年竣工した小田原駅舎の振動測定

正会員 佐藤 貢一*
同 稲葉 和也**

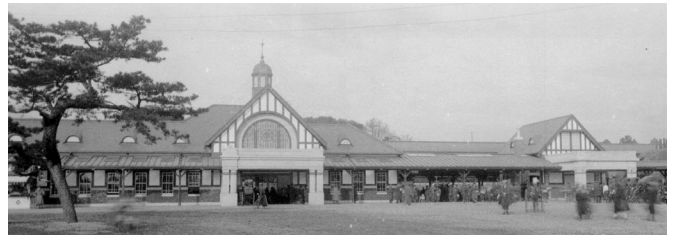
写真1 小田原駅舎の全景(大正12年以前)

写真1は、大正12年以前の小田原駅舎の全景¹⁾を示す。この駅舎は、大正9年10月21日に開業して以来、82年間を小田原の玄関口として利用されてきた。開業から3年目に関東大震災(M7.9)が関東を直撃し、多くの建物が倒壊に至った。その中でこの駅舎は、外壁の漆喰や煉瓦タイルのひび割れの被害を受けたものの、倒壊までには至らなかった²⁾(写真2)。だがプラットフォームの屋根は、完全に倒壊した²⁾(写真2)。写真3に大正14年以降の小田原駅舎の全景を示す。

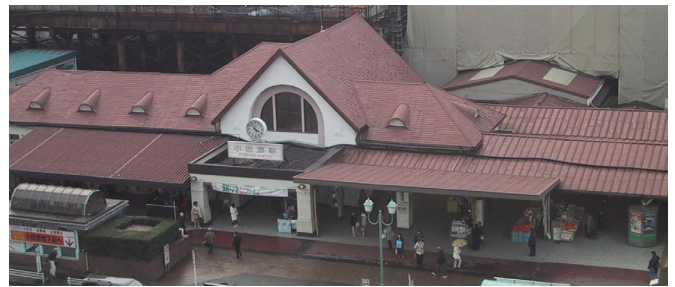
写真3 小田原駅舎の全景(大正14年以降)

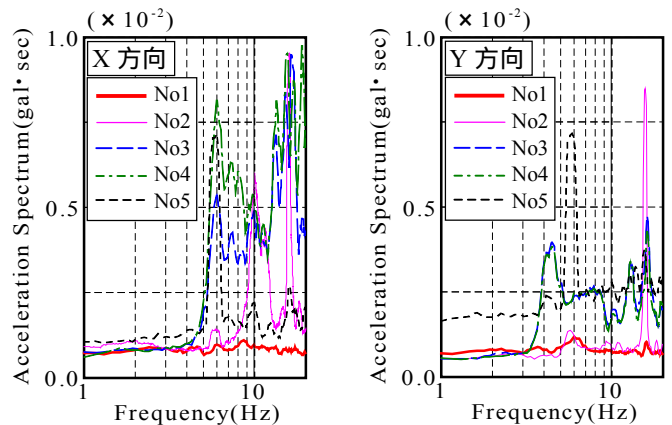
図 3 フーリエスペクトル

図 2 は、Y 方向の時刻歴加速度波形を示す。同図は、外乱が比較的少ない波形 120 秒間を抽出した。No1 の地盤の最大加速度は、約 0.2gal であった。No3 と No4 の加速度波形は、ほとんど一致した傾向を示しているが、No2 と No5 は、加速度レベルに差が生じている。これは、中央部にドーム状の屋根が存在しているため、No2 と No5 で異なった挙動をしていると考えられる。図 3 は、20(Hz) までの X,Y 方向の加速度フーリエスペクトルを示す。このスペクトルには、移動平均法による平滑化を行った。X 方向の卓越振動数は、概ね約 6(Hz) であった。Y 方向の卓越振動数は、No3,4 で約 4.5(Hz) に生じた。しかし No5 は、約 6(Hz) にピークが見られた。No2 は、X,Y 方向とも約 15(Hz) にピークが確認でき、これらを成分解析した結果、ねじれ振動によるものと思われる。図 4 は、地盤に対する各点の伝達関数を示す。X 方向の No3,4,5 では、振動数が約 6(Hz) で 5~8 倍増幅し、No2 では約 1.5 倍であった。No2 の 15(Hz) では、10 倍まで達した。Y 方向の No3,4 では、約 4.5(Hz) で約 5 倍であった。しかし No5 は、4(Hz) 以下の低振動数でも 2~2.5 倍の増幅傾向を示し、約 6(Hz) では 7 倍まで達した。

- 1) 常時微動の解析結果より、この駅舎の X 方向の卓越振動数は約 6(Hz) であり、Y 方向では約 4.5(Hz) であった。ねじれ振動数は、約 15(Hz) に現れた。
- 2) 地盤に対する各点の伝達関数は、卓越振動数の近傍で約 5~8 倍まで達した。
